Technische Service-Information Motorrad- und Roller-Reifen

Risse im Profilgrund bei Motorrad- und Roller-Reifen

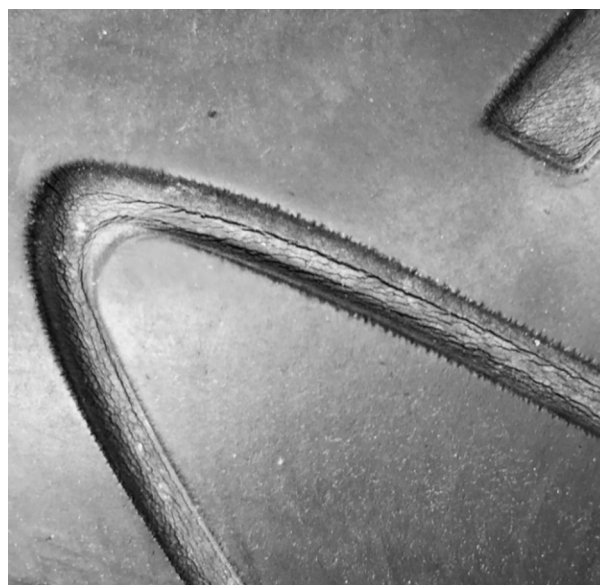
Die auf dem Foto rechts gezeigten Risse im Profilgrund sind in der Regel oberflächlich und können durch eine Vielzahl anderer Faktoren als den Reifen selbst verursacht, bzw. stark begünstigt werden.

Risse im Profilgrund (auch Spannungsrisse genannt) werden meist durch unzulässigen Luftdruck, übermäßige Hitze, Überlastung des Reifens oder hohen Ozongehalt in der Umgebung verursacht.

Aus Sicht des Gesetzgebers, der technischen Überwachungsorganisationen für die Fahrzeugsicherheit, sowie der Verbände der Reifenindustrie gilt eine solche Rissbildung in der Regel als für die Betriebssicherheit unbedenklich.

Die typischen Eigenschaften des Reifens (z.B. Nasshaftung, Handling, Laufleistung) werden hierdurch nicht beeinträchtigt und wir können bestätigen, dass solche Reifen im normalen Betrieb weiterverwendet werden können.

Die beschriebenen Risse im Profilgrund sind kosmetischer Natur und haben keinen Einfluss auf die Betriebssicherheit des Reifens.

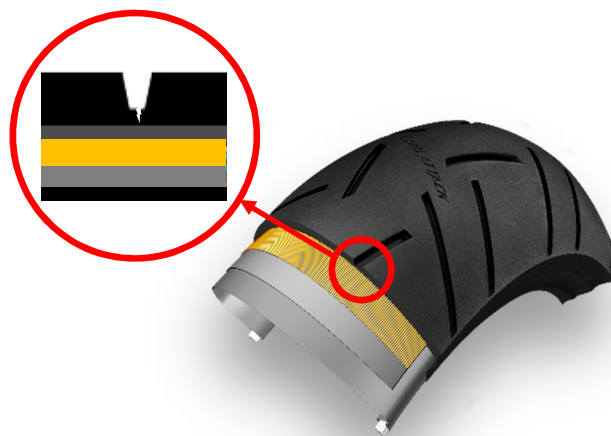
Die folgende Grafik veranschaulicht die Art der Rissausbreitung. Normalerweise sind solche Risse rein oberflächlich, nicht mehr als 0,5 mm tief und erreichen nicht die Festigkeitsträger des Reifens.
